GRANSKNINGSHANDLING 2023-02-03

REV		ANT		ÄNDRINGEN AVSER		GODK		DATUM	
VA UTREDNING

BÅSTADS KOMMUN					BÅSTAD TEGELUGNSLYCKAN				
  TerrVia <small>TERRVIA MARK MALMÖ AB, TEL. 040-206314</small>					FÖRESLAGEN AVRINNINGSPÅN				
UPPDRAGSANSVARIG R.Blomhav		UPPDRAGSNUMMER 7052-1013		KONSTR J.Lindroth		GRANSK R.Blomhav		FORMAT A1	
Malmö		2023-02-xx		OBJEKT NR 2023-02-xx		SKALA EJ SKALENLIG		RITNINGENR BILAGA 3

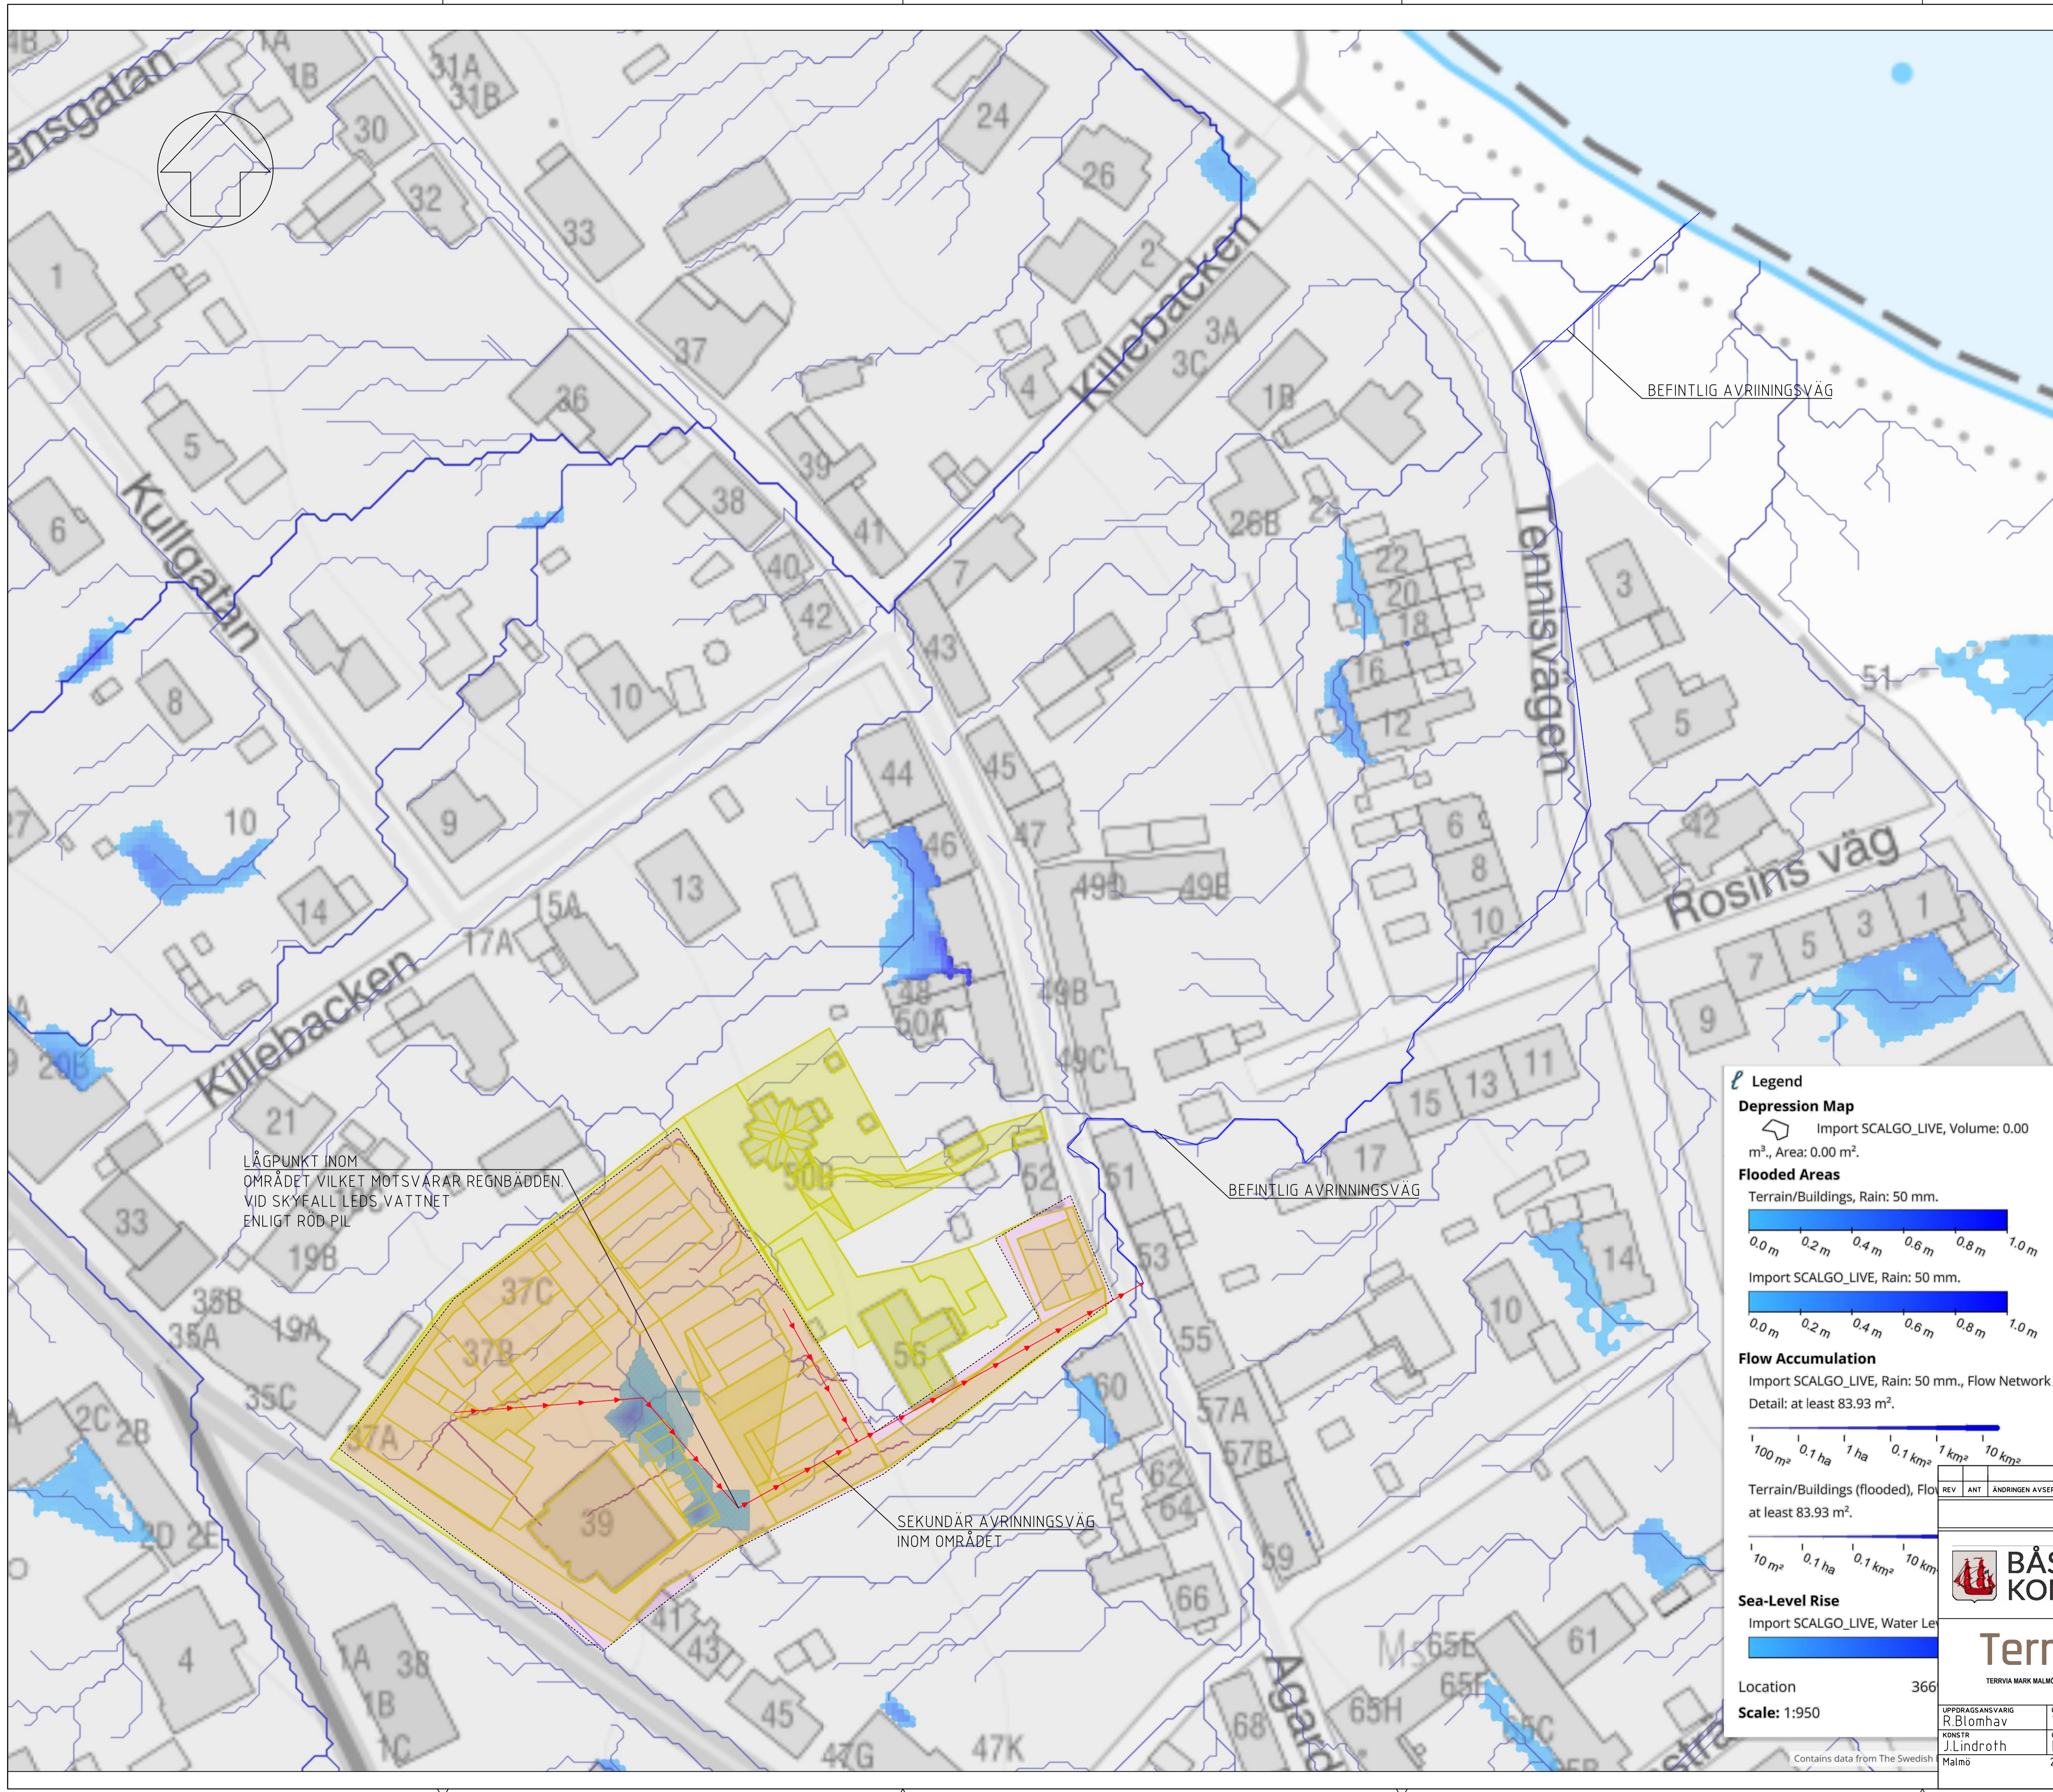
LÅGPUNKT INOM OMRÅDET VILKET MOTSVARAR REGNBÄDDEN VID SKYFALL LEDS VATTNET ENLIGT RÖD PIL

SEKUNDÄR AVRINNINGSVÄG INOM OMRÅDET

BEFINTLIG AVRINNINGSVÄG

Flooded Areas
 Terrain/Buildings, Rain: 50 mm.
 Import SCALGO_LIVE, Rain: 50 mm.

Flow Accumulation
 Import SCALGO_LIVE, Rain: 50 mm., Flow Network
 Detail: at least 83.93 m².
